氣爆瞬間，在臺灣大道上新光三越 12 樓往外噴發的景像

經火場鑑識，發現：

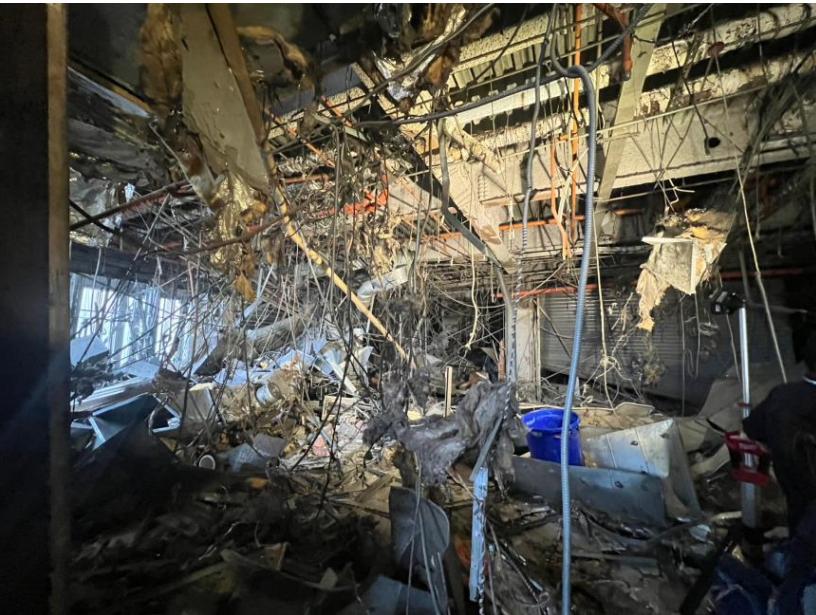
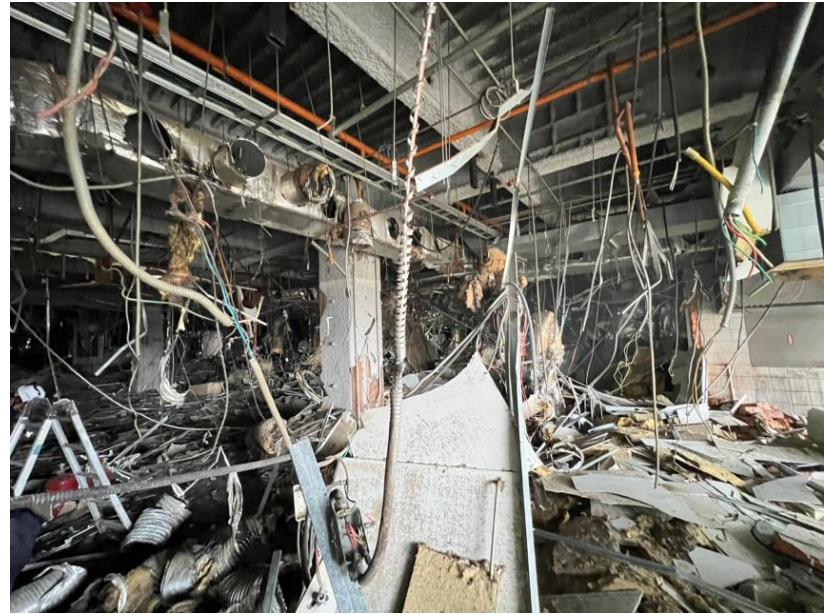
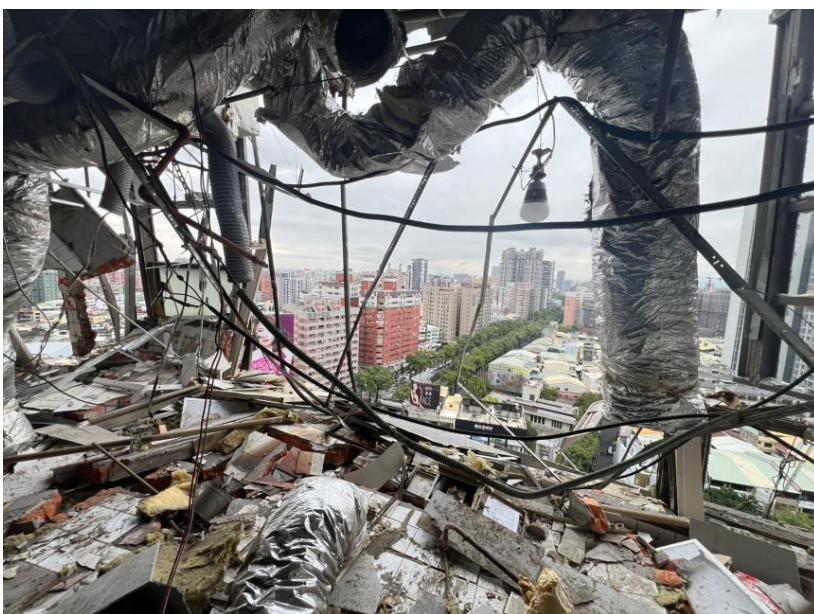
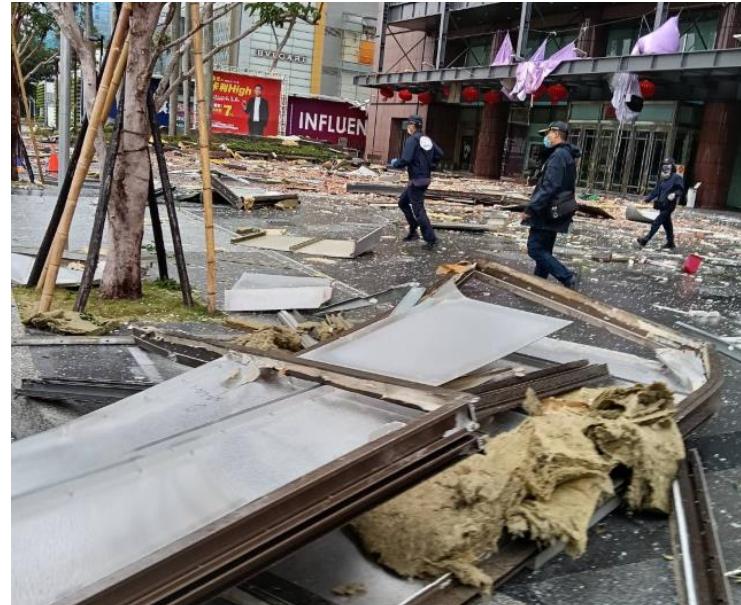
氣爆發生後，12 樓內部與面臺灣大道人行道上之現場狀況

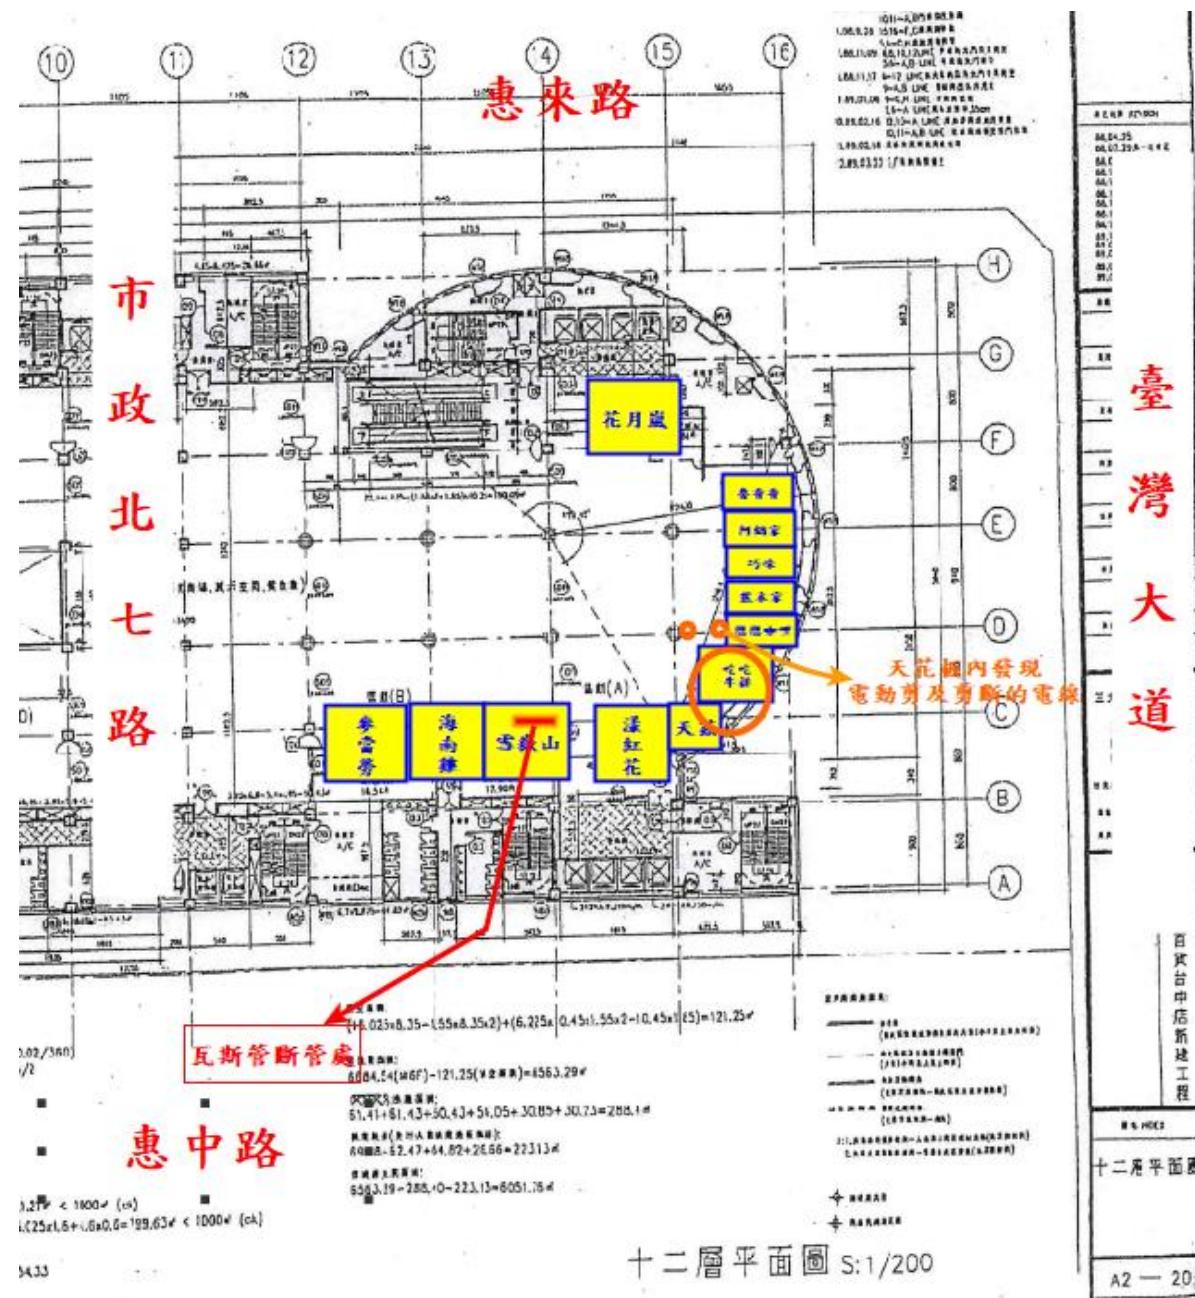
1. 瓦斯斷管（瓦斯洩漏源）。
2. 夾藏於天花板內之電動剪（火源即爆炸處）之位置。

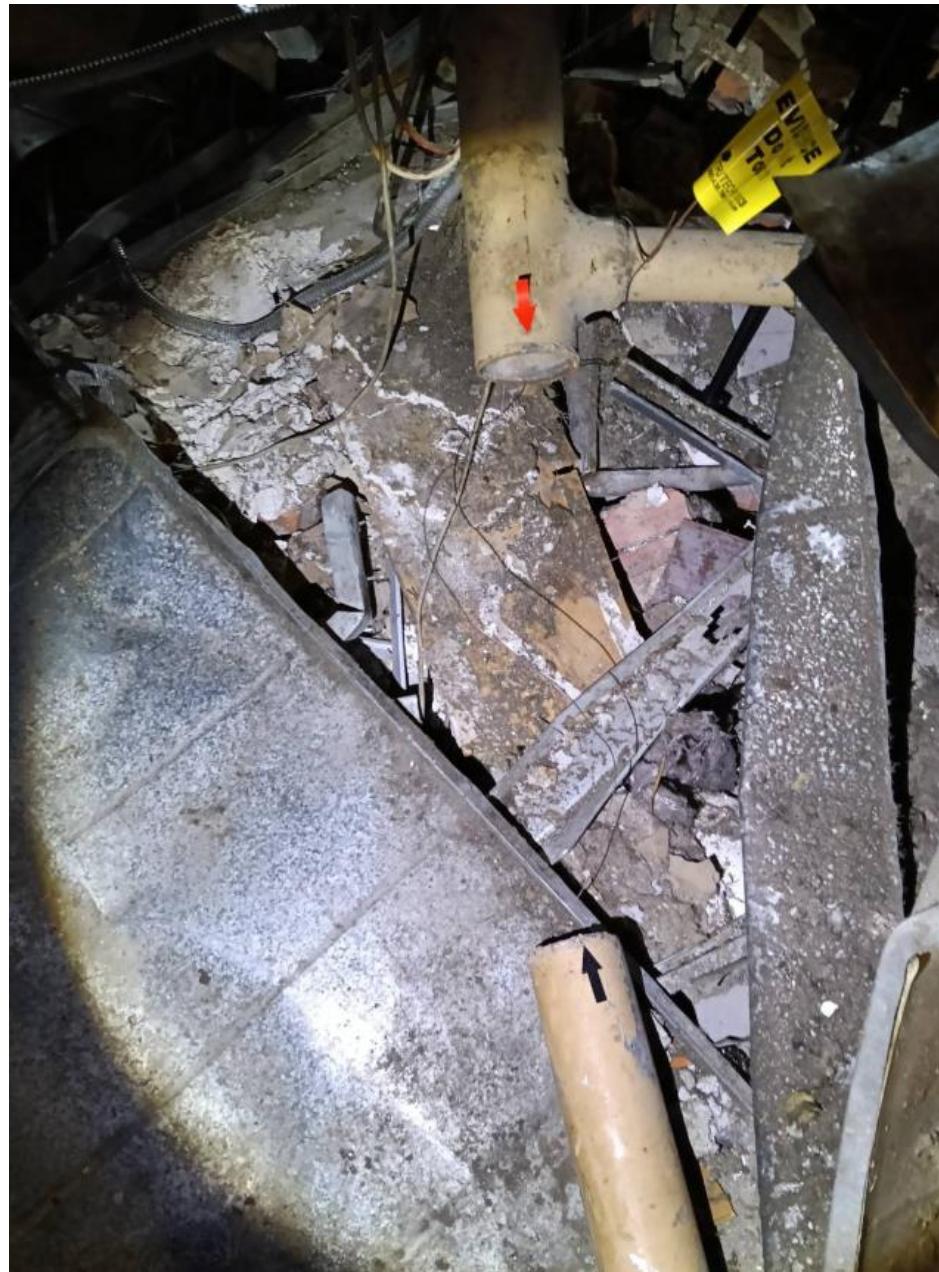
瓦斯斷管現場照片

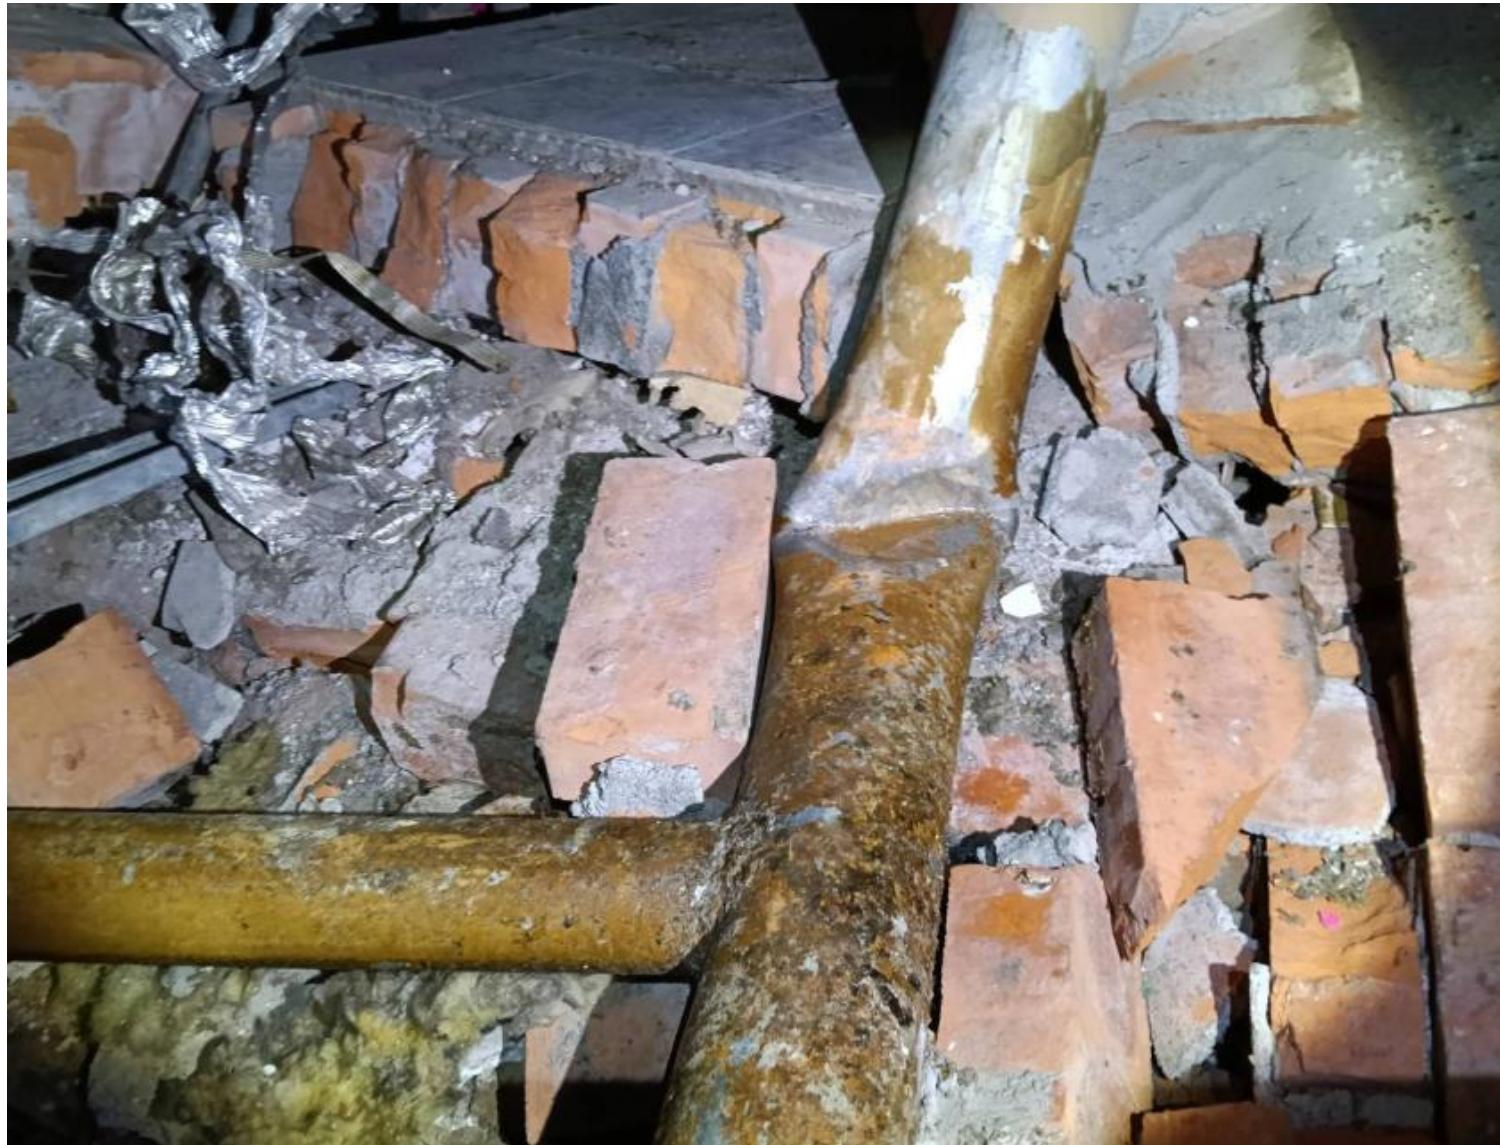
瓦斯斷管旁的瓦斯管管身有一明顯凹痕

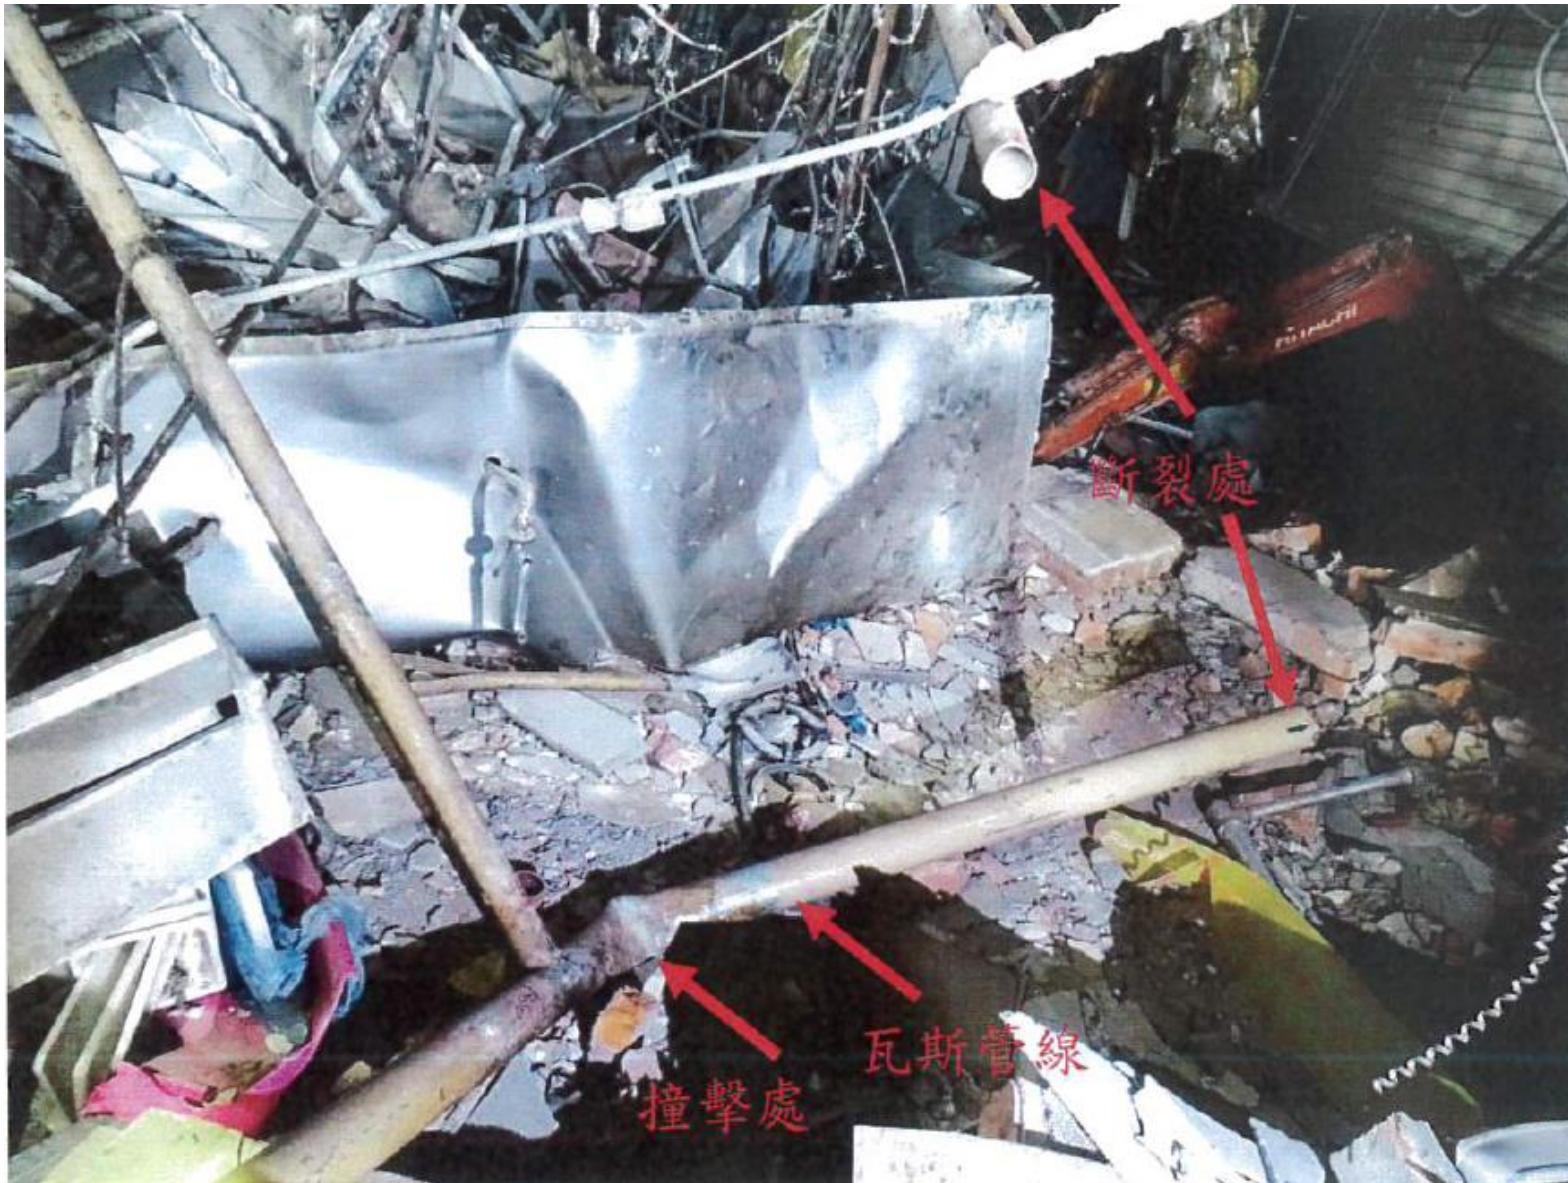
瓦斯管斷裂處與管身凹痕處之相對位置

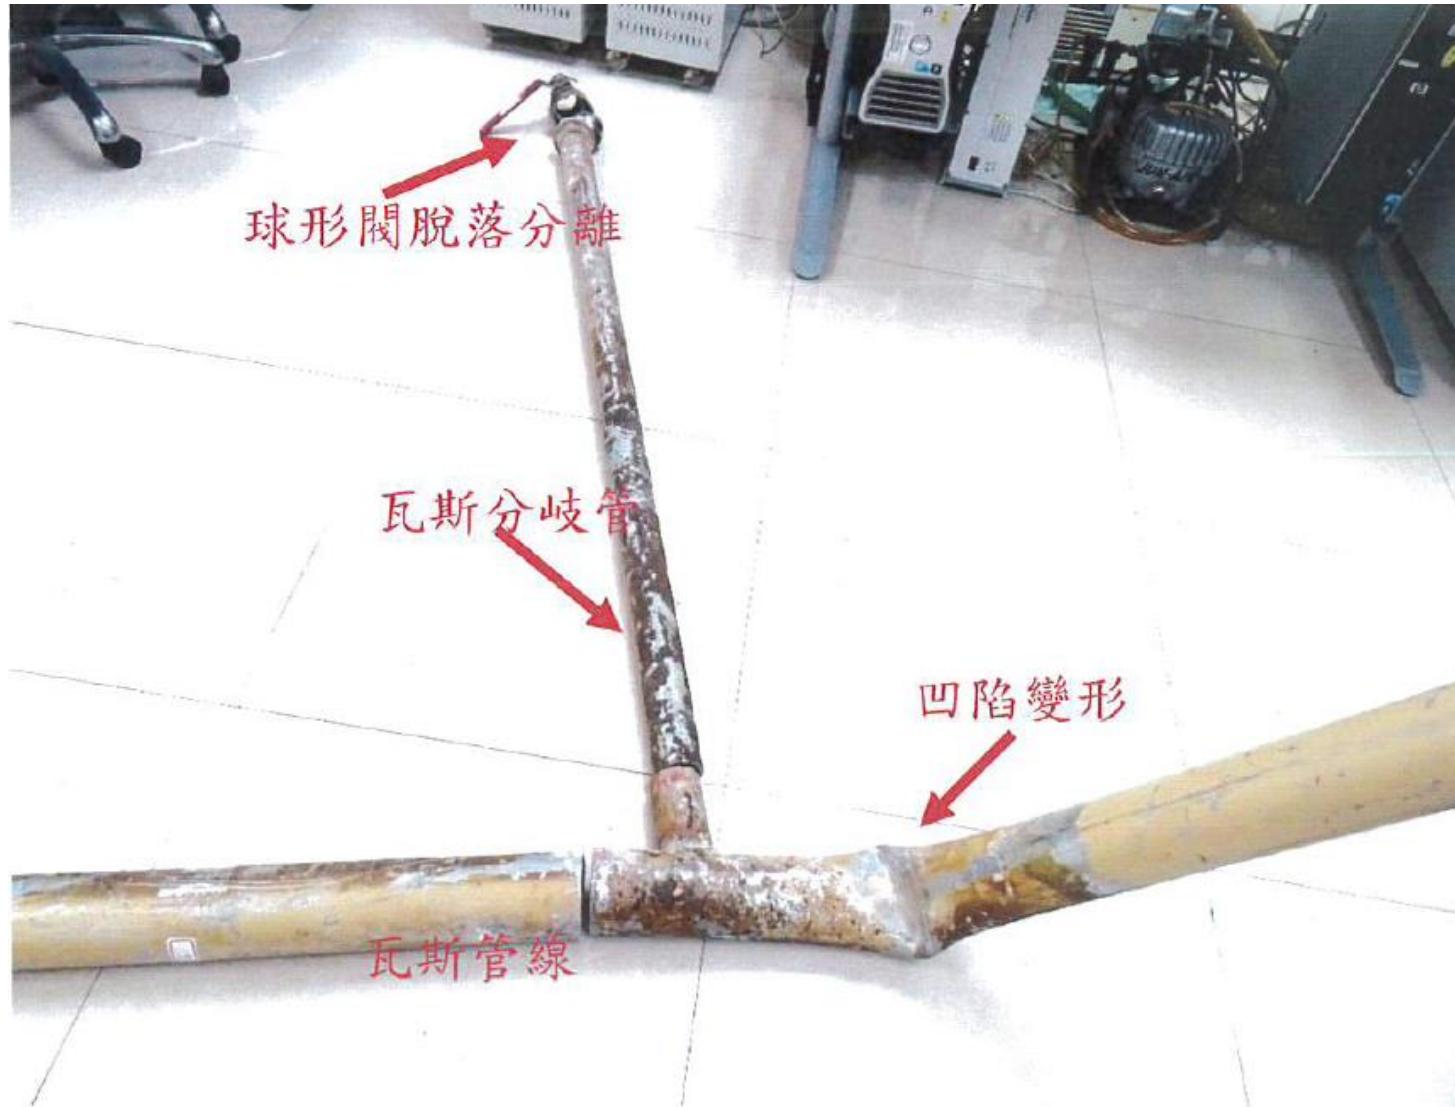
瓦斯斷管整體樣貌(送財團法人金屬工業研究發展中心鑑定)

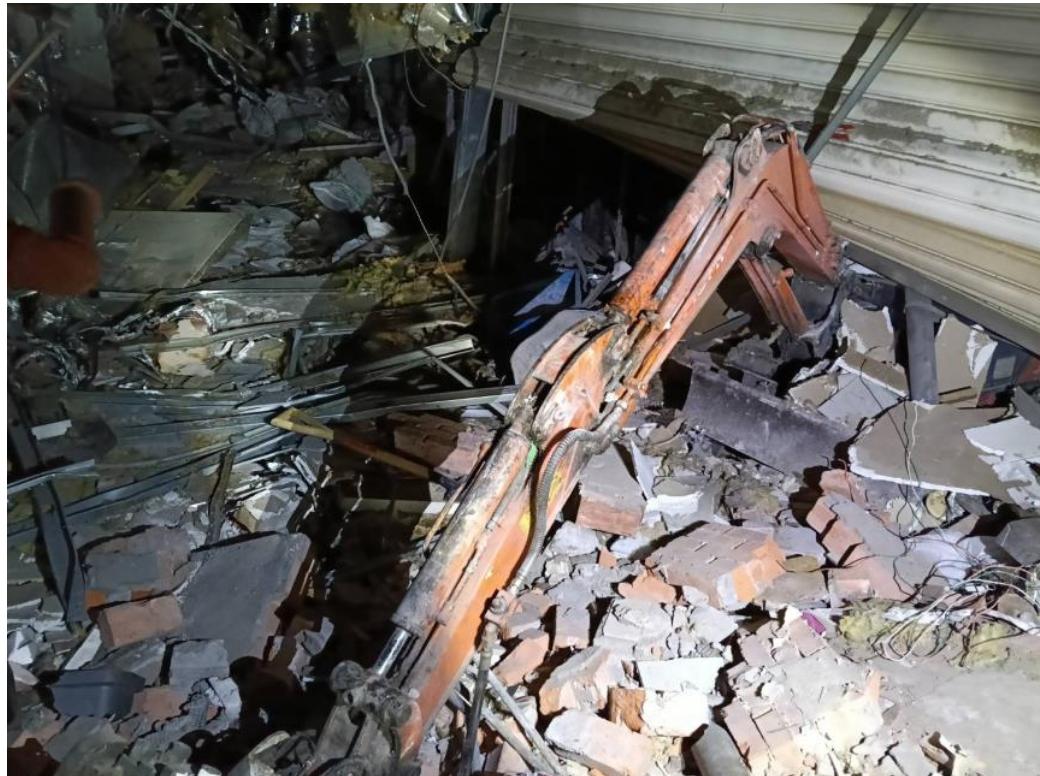
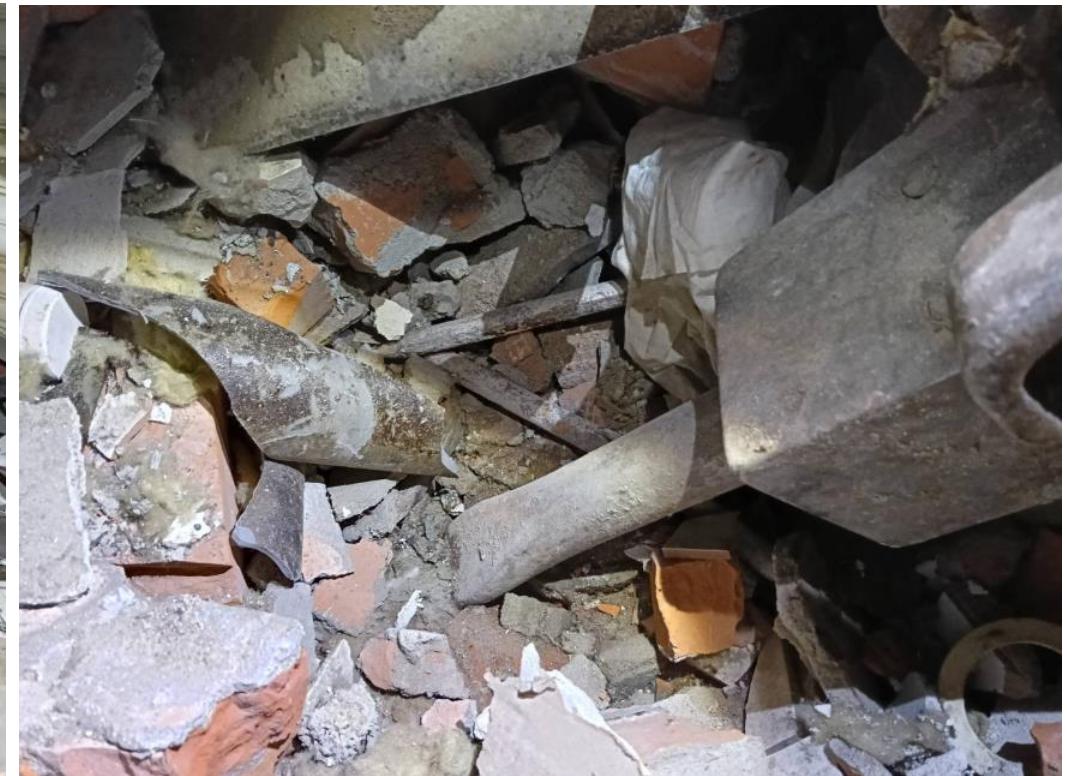
瓦斯斷管旁之雪嶽山櫃位內發現小型怪手，怪手手臂前端裝設一字型鑿頭。

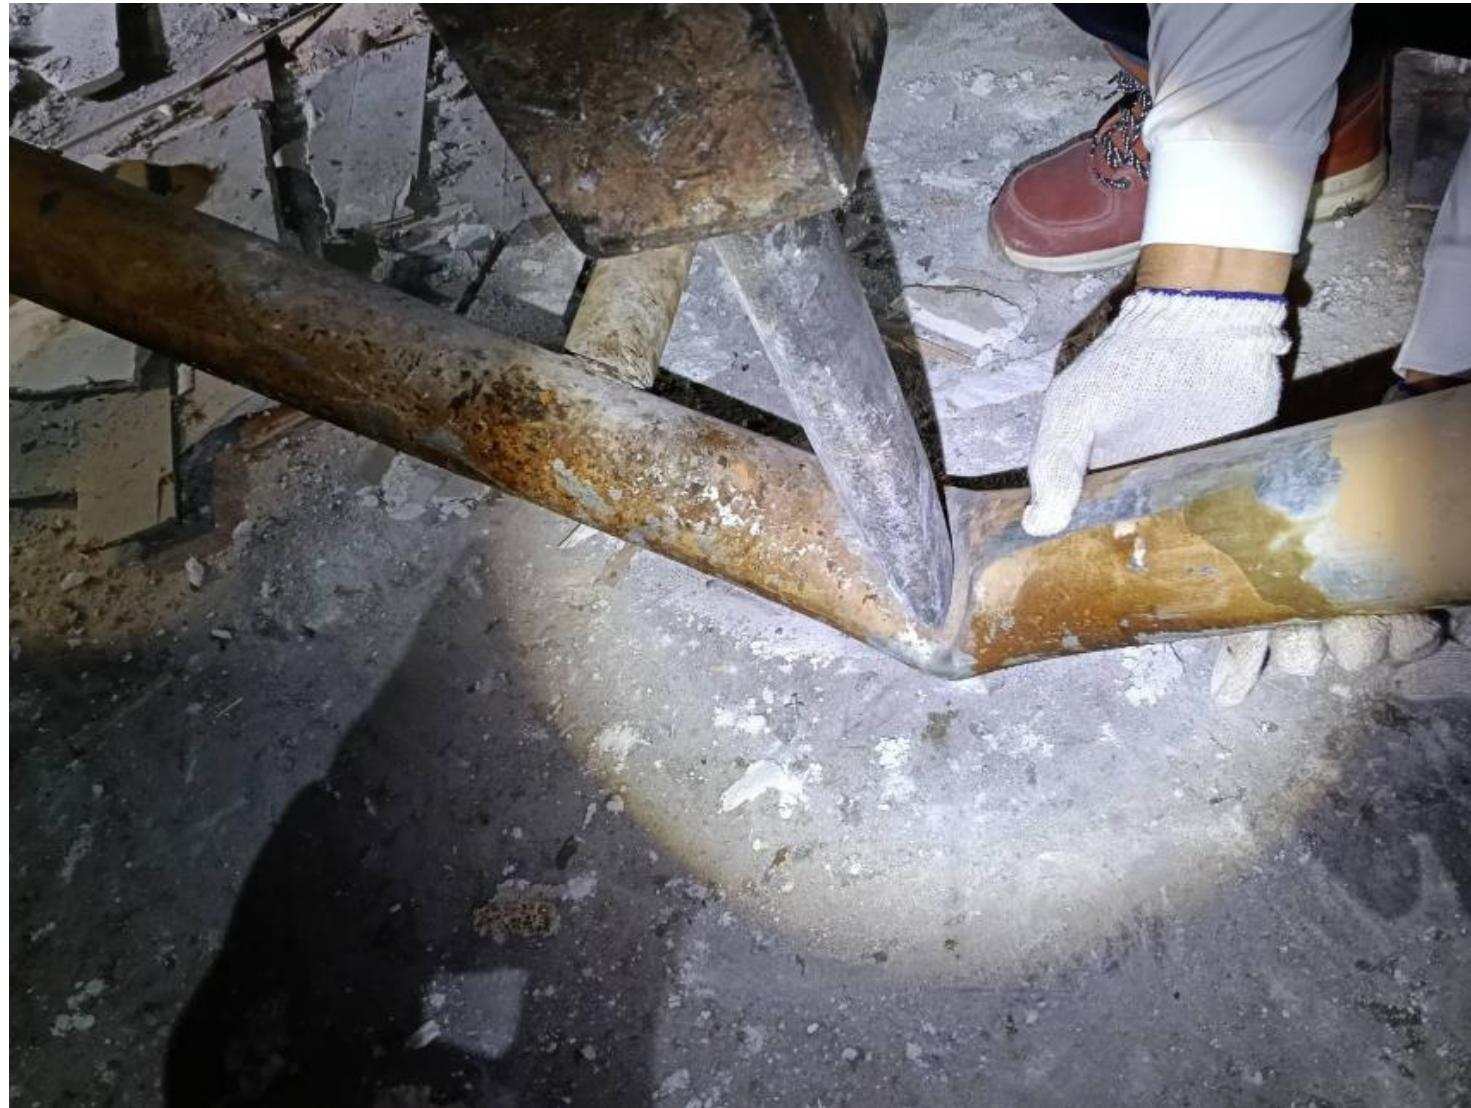
怪手之一字型鑿頭前端經在現場與瓦斯斷管之管身凹痕比對相符

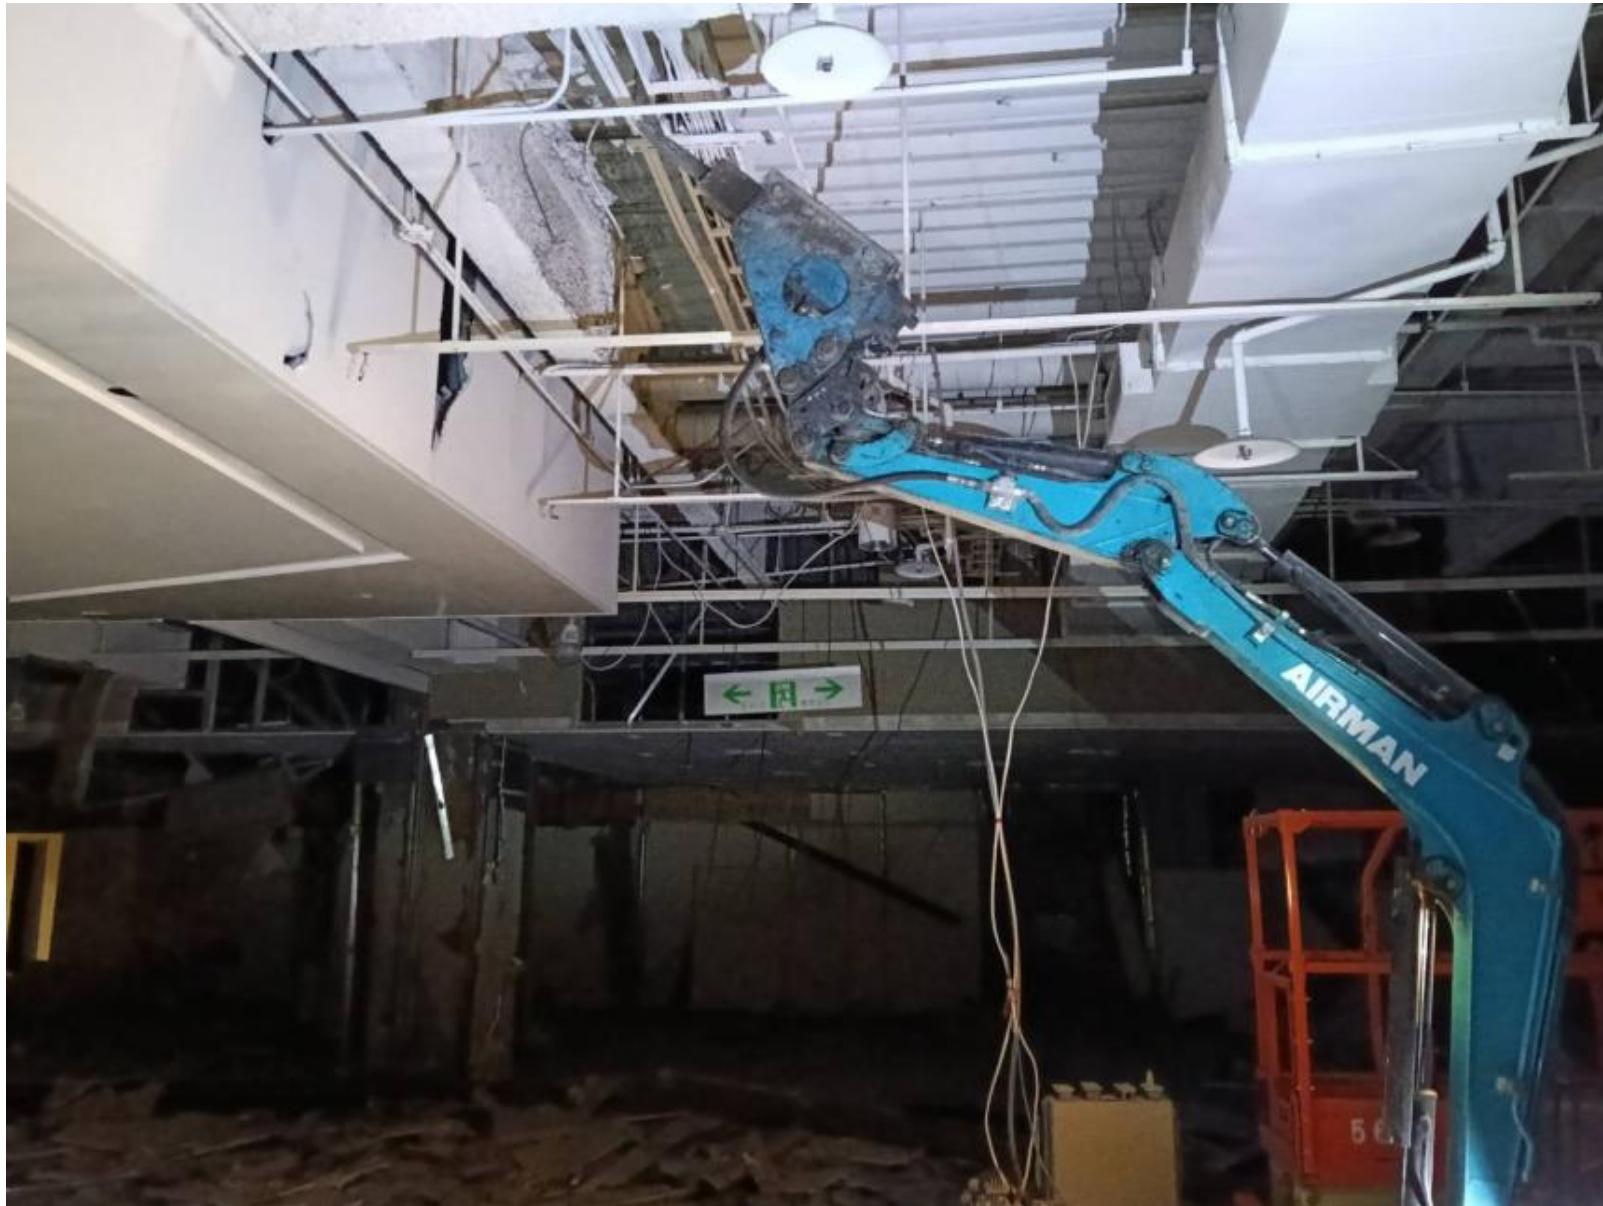
小怪手的手臂伸展後高度超過天花板，可以觸及天花板內之瓦斯管。

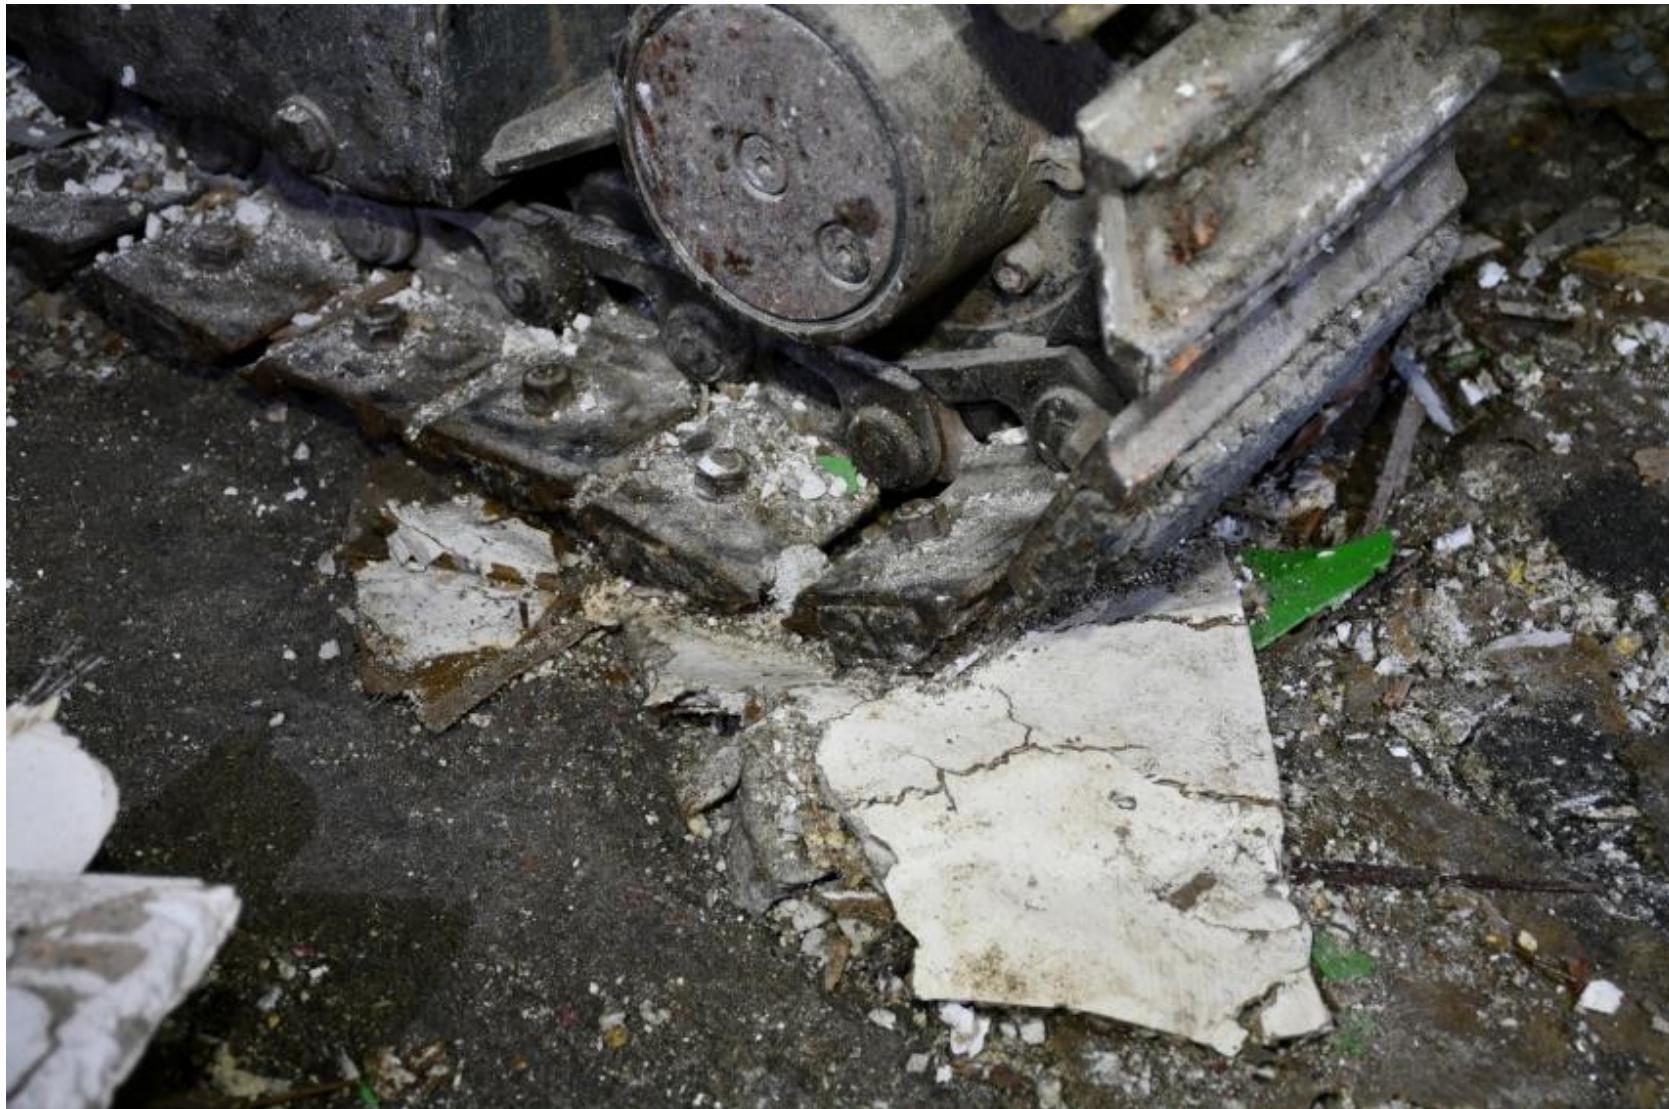
小怪手履帶下方發現裝潢天花板的材質即矽酸鈣板

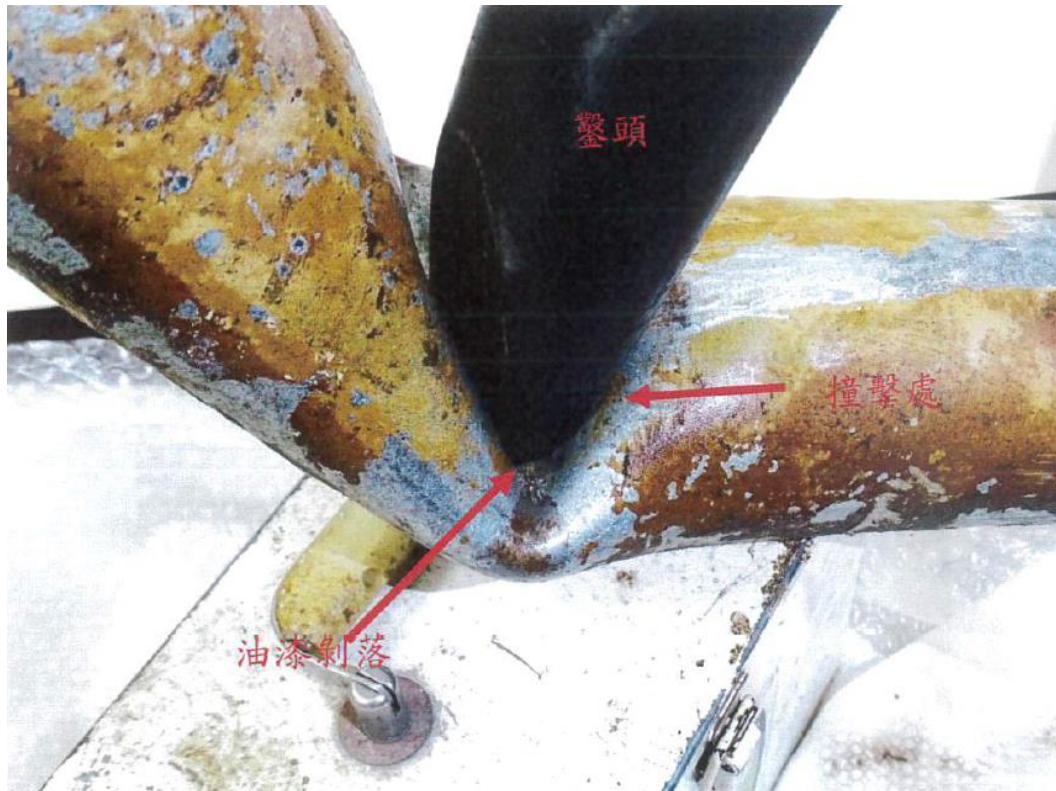
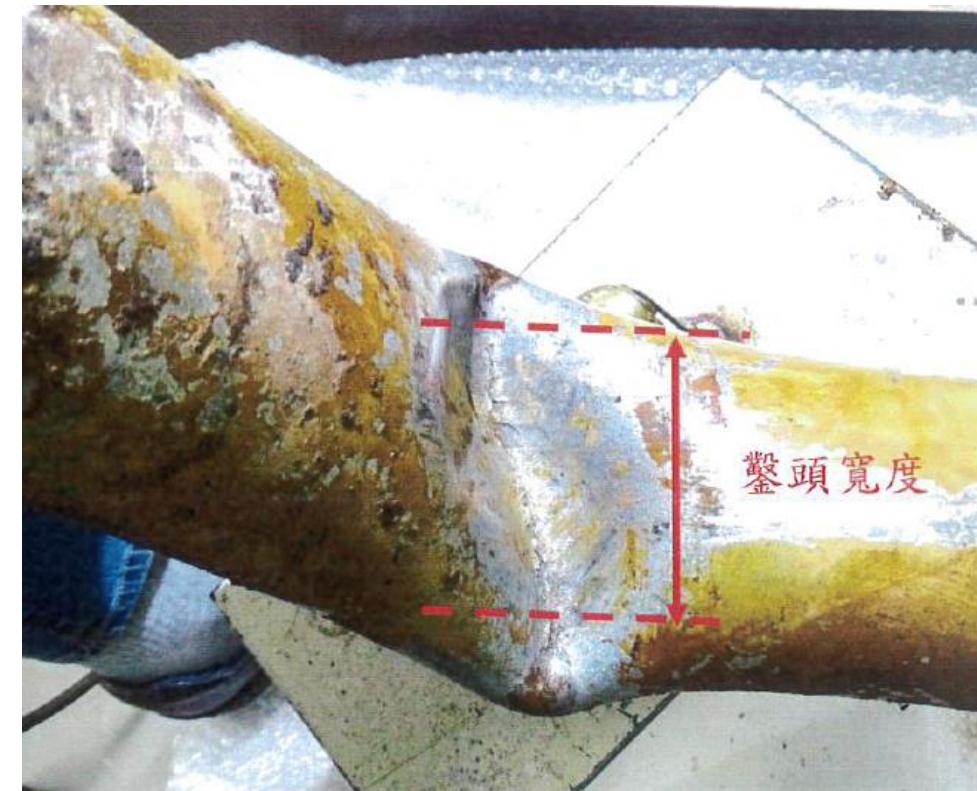
怪手之一字型鑿頭與瓦斯斷管之管身凹痕，經送金屬工業研究發展中心鑑定結果，凹痕之寬度、角度與金屬鑿頭均相符。

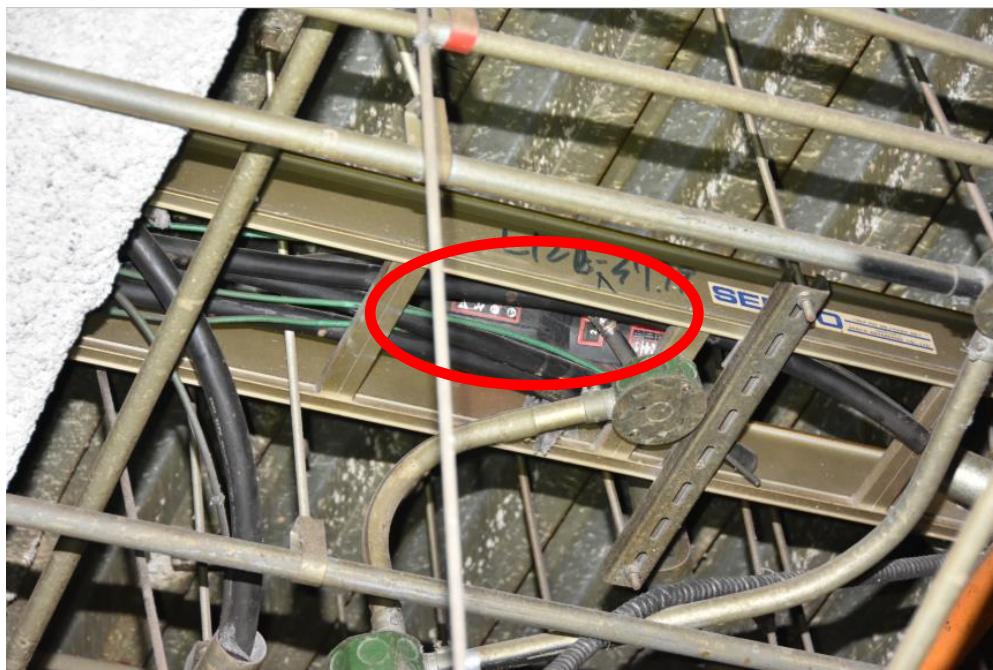
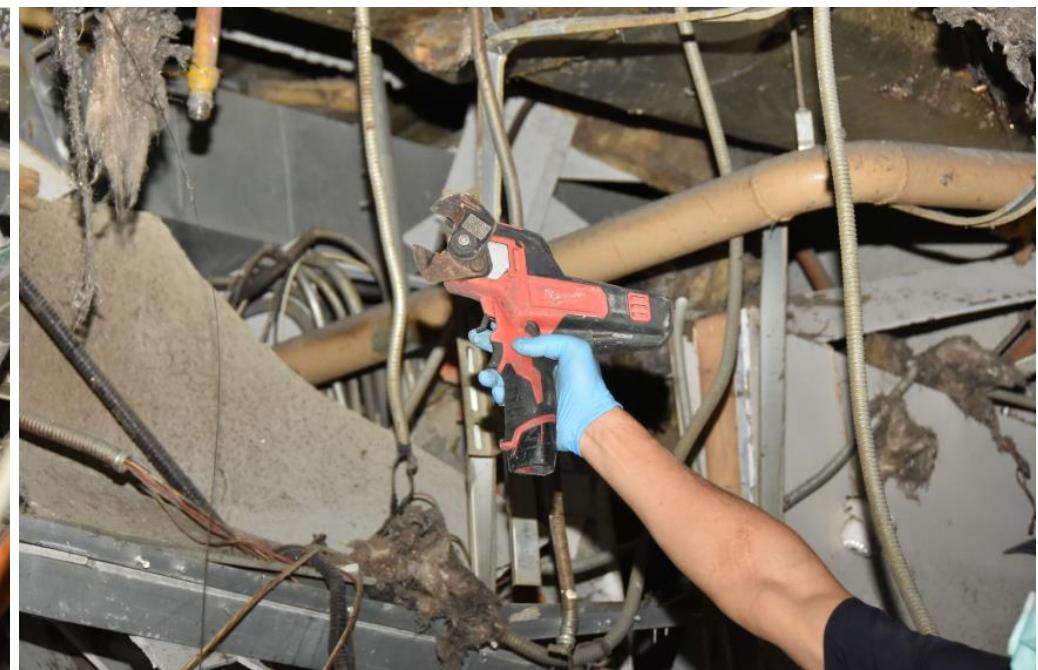
在天花板內發現電動剪
